Profesor Husaini Ardy

PERAN ILMU DAN TEKNIK MATERIAL DALAM MENDUKUNG INDUSTRI DI INDONESIA

2. ANALISIS KEGAGALAN PIPA UAP [1]

3. KAJIAN UMUR TEKNIS PIPA PENYALUR [3]

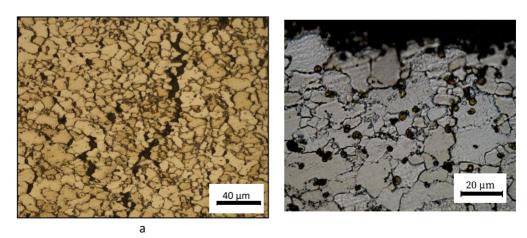
Gambar 3. Struktur mikro dinding luar pipa uap yang gagal pecah dan (b) menggelembung

Tahap selanjutnya adalah melakukan pemeriksaan struktur mikro pipa uap yang pecah dan yang menggelembung (Gambar 3). Struktur mikro pipa uap yang pecah maupun yang menggelembung terdiri dari fasa ferit (warna terang) dan grafit bulat (warna gelap). Adanya grafit bulat dalam struktur mikro mengindikasikan bahwa dinding luar pipa telah terpapar temperatur tinggi dalam waktu lama sehingga sementit (Fe₃C) dalam material terurai menjadi ferit (Fe) dan grafit (C), mengikuti reaksi kimia Fe₃C \rightarrow 3Fe (ferit) + C (grafit).

Struktur mikro pipa yang pecah juga menunjukkan adanya retakan antarbutir (*intergranular crack*) yang mengindikasikan terjadinya mulur (*creep*). Fenomena *creep* ini seharusnya tidak terjadi karena temperatur kerja hanya 410 °C dan umur pipa baru 7 tahun (sekitar 70.000 jam).

Retakan antarbutir itu terjadi karena grafitisasi, sehingga grafit yang ada di batas butir akan melemahkan batas butir, menyebabkan *grain boundary sliding* akibat adanya tegangan tangensial (*hoop stress*). Pipa yang menggelembung merupakan akibat dari proses grafitisasi yang menurunkan kekuatan material serta meningkatkan volume karena terbentuknya grafit berbentuk bulat (*spherical graphite*).

Struktur mikro pipa yang pecah dan yang menggelembung terdiri dari ferit dan grafit, di mana populasi grafit pada dinding luar lebih besar daripada dinding dalam. Hal ini dapat dikaitkan dengan kemungkinan terjadinya difusi karbon dari lingkungan bahan bakar batubara, tetapi hal ini tidak mungkin terjadi juga karena hanya empat pipa yang bermasalah.

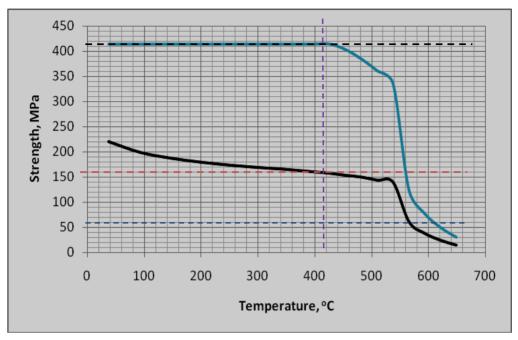
Gambar 4. Variasi kekuatan tarik (garis hijau) dan batas luluh (garis hitam) terhadap temperatur material pipa

kecendrungan kekuatan dengan perubahan temperatur. Gambar 4 menunjukkan pengaruh temperatur terhadap kekuatan material pipa.

Dapat dilihat dalam Gambar 4 bahwa batas luluh material pada temperatur 409 °C adalah 160 MPa (garis merah putus-putus) dan kekuatan tariknya adalah 410 MPa (garis hitam putu-putus). Dengan menggunakan data dalam Gambar 4, maka luluhnya material pipa dengan tegangan tangensial 53 MPa akan terjadi pada temperatur 565 °C (garis biru putus-putus). Dengan menggunakan data dalam Gambar 4 dapat juga ditentukan bahwa luluh pada temperature 409 °C akan terjadi jika tegangan tangensialnya 160 MPa atau ketika tekanan kerja menjadi 33 MPa (tiga kali tekanan kerja sekarang). Dari analisis kekuatan ini jelaslah bahwa material pipa aman dipakai pada tekanan 11 MPa dan temperature 410 °C. Perlu diingat bahwa kajian tegangan ini hanya mempertimbangkan pengaruh temperatur terhadap kekuatan, sedangkan perubahan (kerusakan) struktur mikro karena paparan ke temperatur tinggi tidak menjadi pertimbangan.

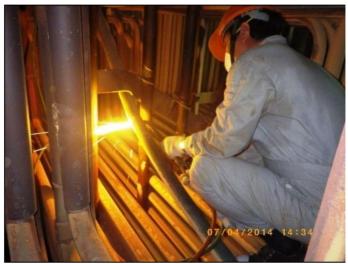
Gambar 5. Pemotongan pipa yang gagal menggunakan torch

Tahapan selanjutnya adalah mencari sumber temperatur tinggi yang menyebabkan terjadi *creep* dan *bulging* pada pipa-pipa uap tersebut. *Local overheating* pada pipa-pipa uap dapat disebabkan oleh proses pemotongan

pipa yang gagal dengan *torch* kemudian disambung kembali dengan pipa baru. Untuk mengetahui hal tersebut, maka dilakukan penelusuran dokumentasi pada waktu pemotongan pipa-pipa uap (Gambar 5). Dapat dilihat bahwa risiko terjadinya pemanasan lokal pipa-pipa yang berdekatan sangat tinggi, sehingga hal inilah yang dicurigai menjadi penyebab kegagalan pipa-pipa uap yang lokasinya berdekatan.

Struktur mikro pada permukaan retakan menunjukkan adanya lapisan oksida, tetapi material baja paduan rendah (*low alloy steel*) baru mulai teroksidasi pada 552 °C sedangkan temperatur operasinya hanya 409 °C, karena itu, lapisan oksida itu dapat terjadi ketika proses pemotongan pipa menggunakan lasan (*torch*), dimana nyala api berkontak dengan permukaan pipa yang retak.

Tindakan preventif telah dilakukan perusahaan dengan melakukan perbaikan proses pemotongan dan pengelasan sehingga tidak mengakibatkan efek pemanasan pada pipa-pipa uap yang berdekatan.

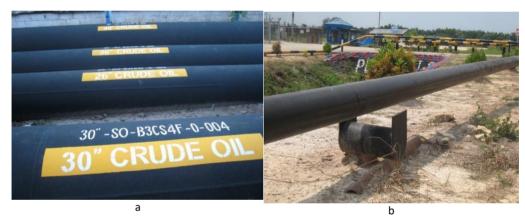
Gambar 6. Pipa penyalur minyak

Pipa penyalur (*shipping lines*) adalah pipa yang mengalirkan minyak (Gambar 6) setelah mengalami perlakuan tertentu sehingga minyak dan pengotornya terpisah. Kajian umur teknis pipa penyalur ini merupakan pekerjaan yang melibatkan kelompok keahlian dari dua fakultas, yaitu FTMD (Ilmu dan Teknik Material, Perancangan), dan FMIPA (Statistik). Tim Ilmu dan Teknik Material memfokuskan diri dalam analisis hasil pengujian tebal dinding pipa dan mengidentifikasi jenis degradasi yang terjadi. Tim dari kelompok perancangan melakukan analisis tegangan untuk menentukan distribusi tegangan dan daerah kritis pada sistem pemipaan. Tim dari kelompok statistik akan melakukan pengembangan model matematika yang dapat digunakan sebagai cara menghitung umur sisa pipa penyalur tersebut.

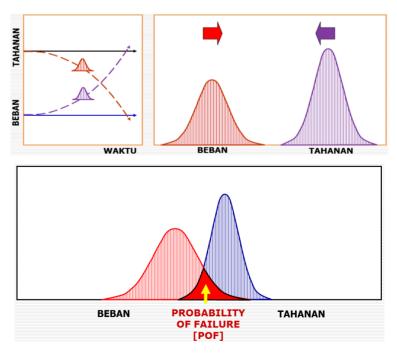
Gambar 8. Peluang kegagalan (*probability of failure*) akibat interaksi antara distribusi beban dan distribusi tahanan

Selama operasi (Gambar 8), tahanan dan beban akan memiliki distribusi nilai sehingga kegagalan yang terjadi pada pipa penyalur merupakan suatu peluang kegagalan (*probability of failure*) yang berupa irisan antara distribusi tahanan (D_c) serta distribusi beban pada suatu waktu (D(t)), di mana:

• **Distribusi tahanan (D_c),** di mana untuk kasus kerusakan korosi adalah distribusi kedalaman korosi yang diperbolehkan (*allowable maximum corrosion depth*).

- **Distribusi beban pada suatu waktu (D(t)),** di mana untuk kasus kerusakan korosi adalah suatu nilai distribusi yang dapat diperoleh dari salah satu dari metoda berikut:
 - Kedalaman kerusakan/serangan korosi pada suatu waktu (t) yang diperoleh dari perhitungan hasil inspeksi.
 - Tebal awal dikurangi sisa ketebalan pada suatu waktu (t), nominal thickness remaining thickness at time (t)
 - Laju korosi dikalikan waktu (A x t), metode ini diperoleh berdasarkan distribusi tebal awal, distribusi tebal hasil inspeksi, umur saat inspeksi dilakukan serta umur saat distribusi beban dihitung. Metode ini yang digunakan untuk menentukan (D(t)) dalam mengkaji umur pipa penyalur.

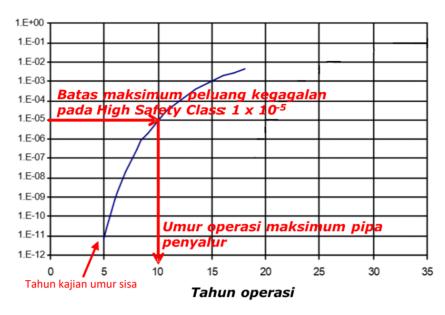
Gambar 9. Plot kurva peluang kegagalan per tahun terhadap waktu operasi

Kajian umur sisa diperoleh dari hasil perhitungan untuk dua jenis tekanan pada pipa penyalur yaitu: tekanan operasi maksimum saat musim kemarau sebesar 205 psi dan tekanan operasi maksimum saat musim hujan sebesar 300 psi.

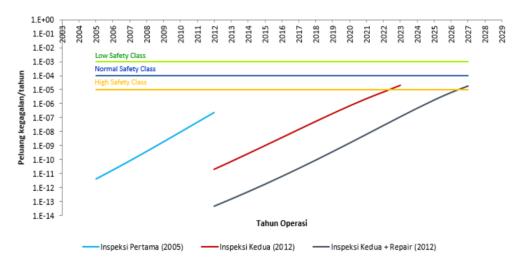
Gambar 10. Kurva peluang terjadinya kegagalan per tahun terhadap tahun operasi dengan tekanan operasi 205 psi

Kurva peluang kegagalan pertahun pipa penyalur dengan tekanan operasi 205 psi dan 300 psi ditunjukkan pada Gambar 10 dan 11. Kurva peluang kegagalan per tahun diperoleh berdasarkan data peluang terjadinya kegagalan pipa penyalur serta data distribusi laju korosi sebelum dan sesudah repair. Dapat dilihat bahwa semakin lama umur pipa penyalur, maka nilai peluang kegagalan per tahun semakin tinggi. Namun, jika dilakukan inspeksi dan/atau repair pada pipa penyalur, maka nilai peluang kegagalan per tahun akan turun

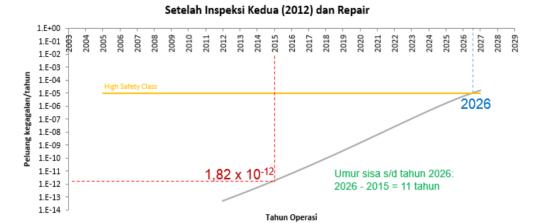
Gambar 12. Penentuan umur sisa pipa penyalur dengan tekanan operasi 205 psi

Batas umur maksimum pipa penyalur diperoleh dari perpotongan kurva peluang kegagalan per tahun untuk pipa penyalur setelah inspeksi dan *repair* tahun 2012 dengan batas maksimum peluang kegagalan kategori HIGH safety class yaitu 1x10⁻⁵. Penentuan umur sisa pipa penyalur pada tekanan 205 psi dan 300 psi dapat dilihat pada Gambar 12 dan 13. Pada tahun 2015, pipa penyalur yang dioperasikan pada tekanan 205 dan 300 psi masih memiliki nilai peluang kegagalan di bawah batas kategori *High safety class*. Pipa penyalur yang dioperasikan pada tekanan 205 psi memiliki umur sisa 11 tahun yaitu

hingga tahun 2026, sedangkan yang dioperasikan pada tekanan 300 psi memiliki umur sisa 10 tahun yaitu hingga tahun 2025.

3. Hasil kajian umur sisa pipa penyalur baik pada tekanan operasi maksimum saat musim kemarau (205 psi) maupun tekanan operasi maksimum saat musim hujan (300 psi) menunjukkan bahwa pipa penyalur setelah repair masih aman digunakan dan memiliki umur sisa 11 tahun untuk tekanan operasi 205 psi dan 10 tahun untuk tekanan operasi 300 psi.
